ESTUDO DA DETERIORAÇÃO DA PEDRA NA IGREJA DE PAÇO DE SOUSA – PROPOSTA DE TRATAMENTO

FREDERICO SANTOS CARDOSO

Dissertação submetida para satisfação parcial dos requisitos do grau de
**MESTRE EM ENGENHARIA CIVIL — ESPECIALIZAÇÃO EM MATERIAIS E PROCESSOS DE
CONSTRUÇÃO**

FEVEREIRO DE 2008

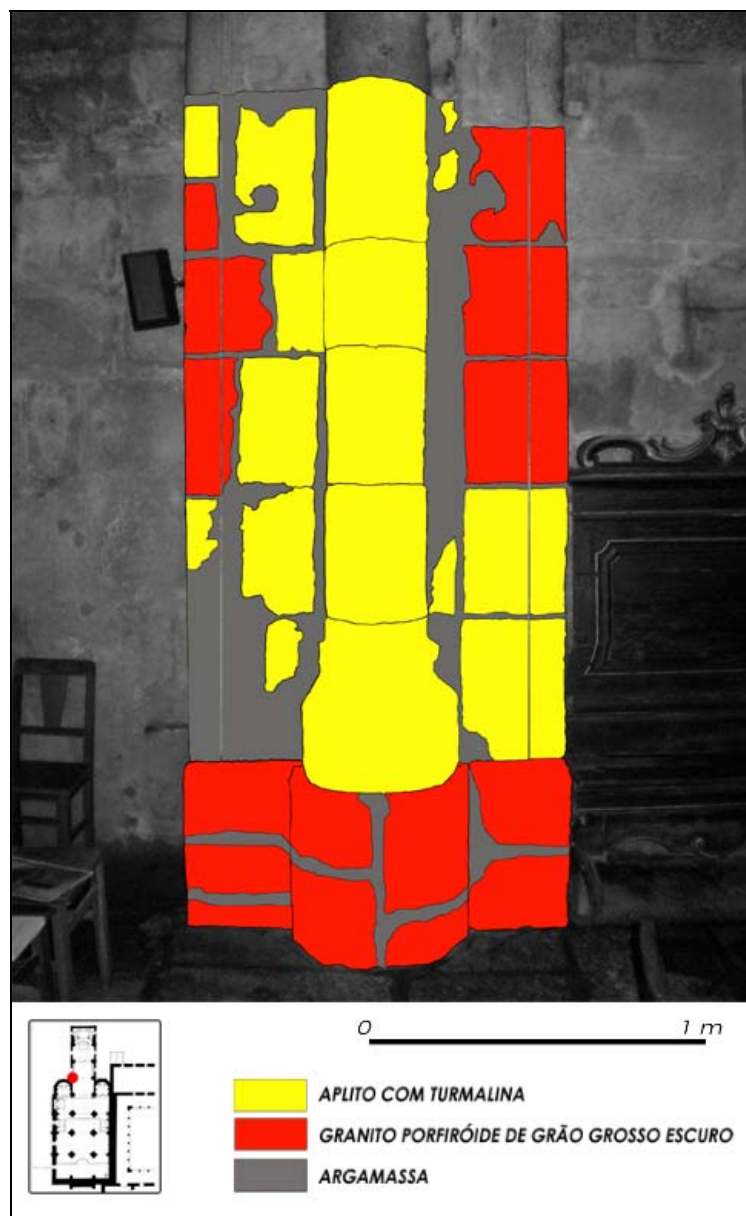
Figura 3.5 – Cartografia litológica do segundo colunelo da parede Norte da capela-mor

O centro do colunelo é constituído por aplito com turmalina, bem como algumas das pedras das duas zonas laterais. A base do colunelo e as restantes pedras das duas zonas laterais são de granito porfiróide de grão grosso escuro. Grande quantidade de argamassa de cimento foi aplicada em trabalhos de conservação recentes

As paredes Norte, Sul, Oeste e Este da nave e as paredes da capela-mor apresentam eflorescências pulverulentas formadas sobre as pedras graníticas ao longo do limite com as juntas preenchidas com argamassas de cimento e/ou sobre as próprias argamassas (Figuras 3.5, 3.24 e 3.25). A quantidade de eflorescências é maior na capela-mor (Figuras 3.24 e 3.26) devido à grande quantidade de argamassa de cimento aplicada, à forte ascensão capilar e ainda às infiltrações a partir das coberturas.

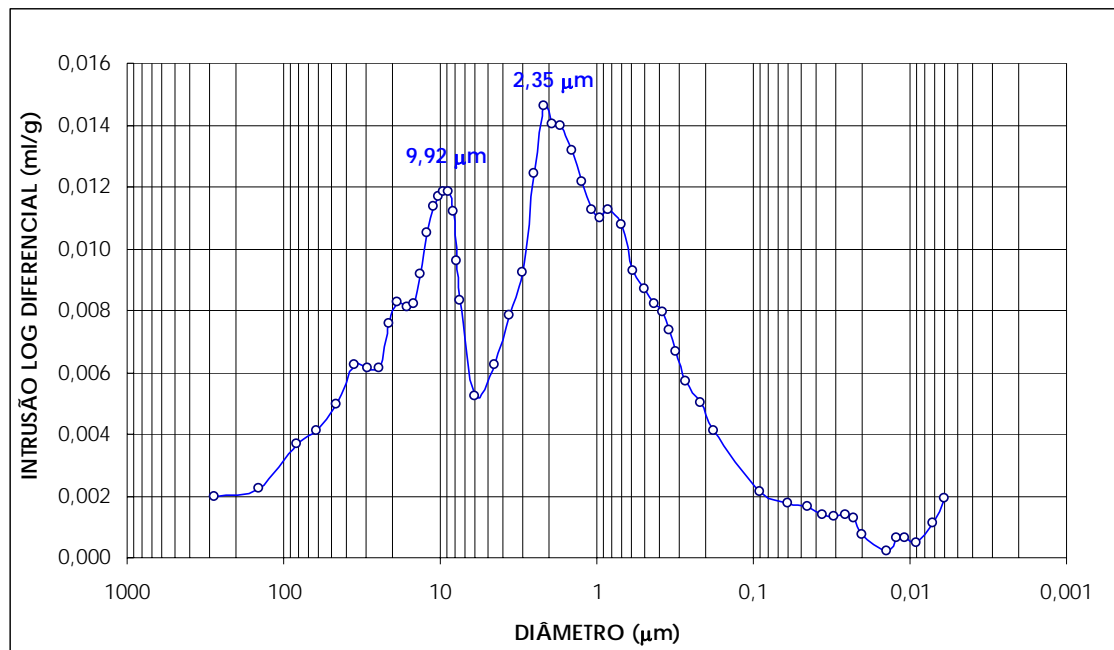
O Quadro 3.1 mostra que, nas duas amostras de aplito com turmalina, se verifica a existência de duas famílias de fissuras (Figuras 3.6 e 3.7). O meio poroso do aplito com turmalina é consequentemente bimodal. O diâmetro da principal família de fissuras está compreendido entre 1,62 μm e 2,35 μm e o da segunda família de fissuras entre 9,66 μm e 9,92 μm .

Figura 3.6 – Distribuição dos diâmetros de acesso às fissuras na amostra PS 13 de uma placa de aplito meteorizado

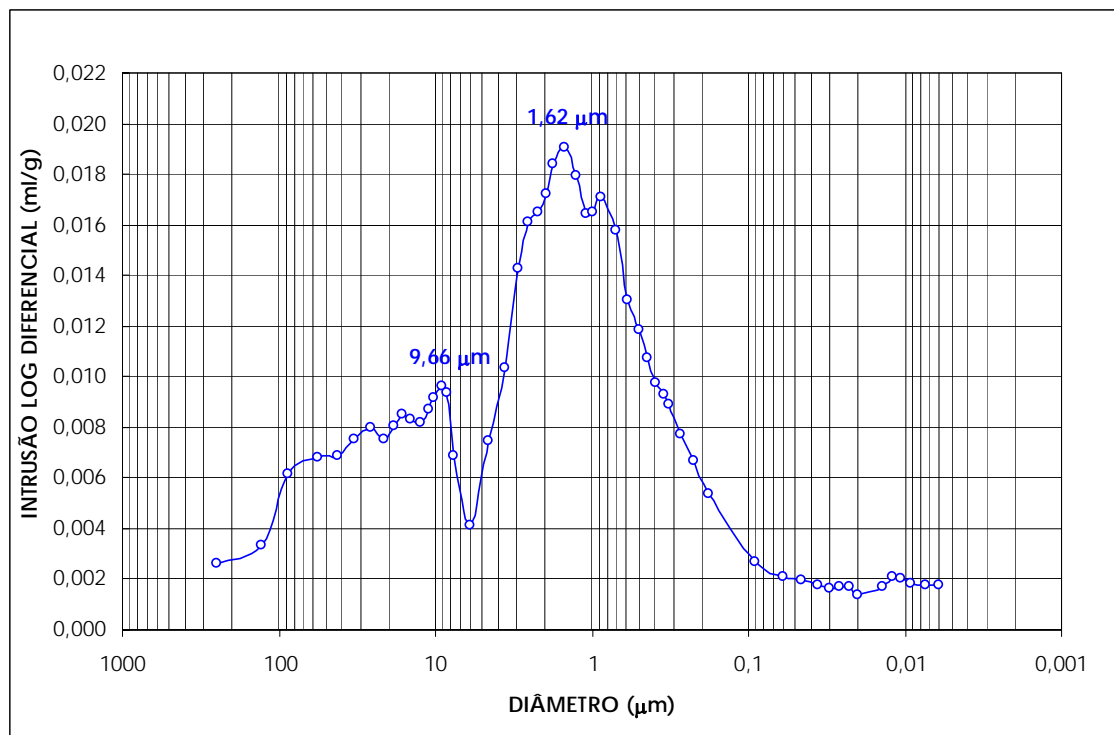
Figura 3.7 – Distribuição dos diâmetros de acesso às fissuras na amostra PS 25 de um fragmento de aplito meteorizado afectado por desagregação granular

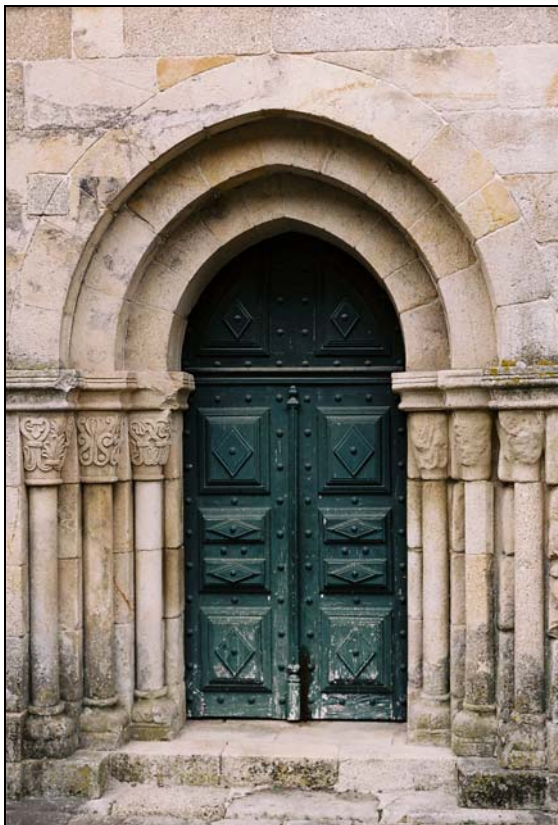
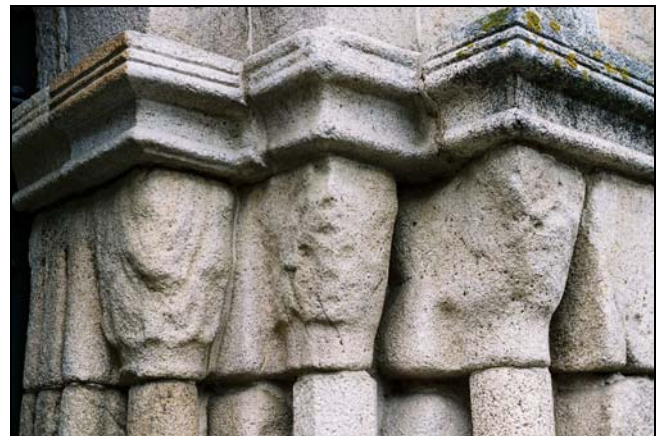
No portal Sul, verifica-se maior intensidade na desagregação granular no lado orientado a Sudoeste relativamente ao orientado a Sudeste (Figura 3.12a), principalmente nas colunas, colunelos e capitéis (Figura 3.12 b).

a) Vista geral do portal Sul

b) Capitéis orientados a Sudoeste

Figura 3.12 – Aspectos macroscópicos de desagregação granular no portal Sul

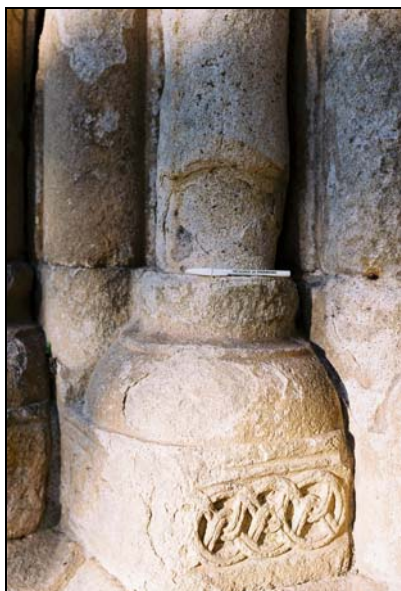
De um modo geral, apresentam forma plana mas no caso de colunas e colunelos, podem exibir formas cilíndricas (Figuras 3.13a e 3.13b) ou tronco-cónicas (Figuras 3.13a e 3.13c). Durante a sua evolução, vão-se progressivamente destacando da pedra, acabando por se separar e cair, deixando cicatrizes facilmente reconhecíveis (Figura 3.13b). A face interior da placa (voltada para o interior da pedra) e a zona da pedra de onde a placa se destacou apresentam quase sempre um material pulverulento e aspectos de desagregação granular. Por vezes, a seguir à queda de uma placa, novas gerações de placas, menos desenvolvidas e espessas que as anteriores, voltam sucessivamente a cair, como sucede perto da base de umas das colunas do portal Oeste orientada para Sudoeste de que resulta forte recuo da superfície (Figura 3.13a).

a) Placa cilíndrica e tronco-cónica em coluna

Figura 3.13 – Aspectos macroscópicos de placas no portal Oeste – lado orientado a Sudoeste

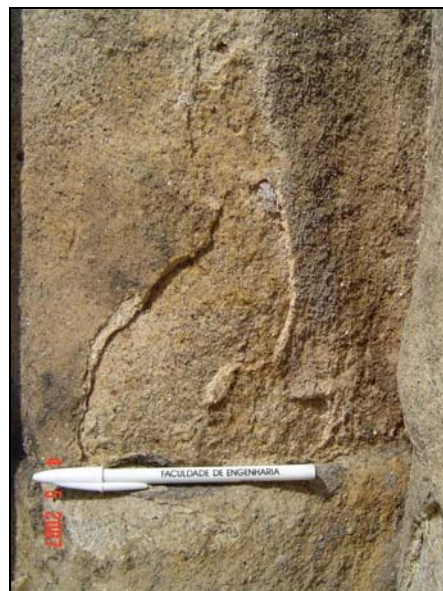
b) Cicatriz de placa após a sua queda numa coluna

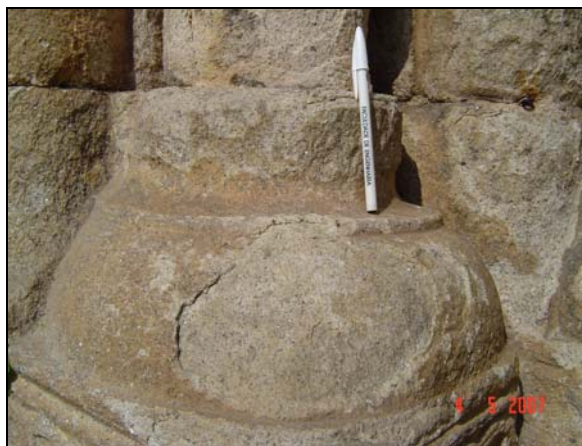
c) Placa tronco-cónica na base de uma coluna do Portal Oeste

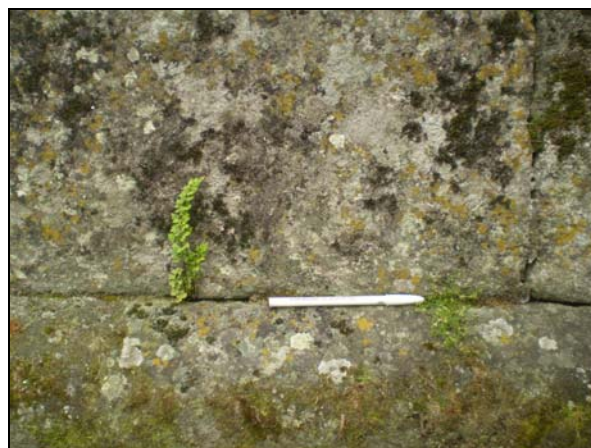
A colonização biológica tem grande expressão na Igreja de Paço de Sousa (Figuras 3.8 e 3.9), manifestando-se pelo desenvolvimento de líquenes (Figuras 3.15a, 3.15b, 3.15c, 3.15d e 3.15f), musgos (Figura 3.15c, 3.15d), algas (Figura 3.15b, 3.15f), fetos (Figura 3.15b) e fanerogâmicas (Figuras 3.15e e 3.15f).

b) Líquenes, algas e feto na base do paramento Sul da fachada Oeste

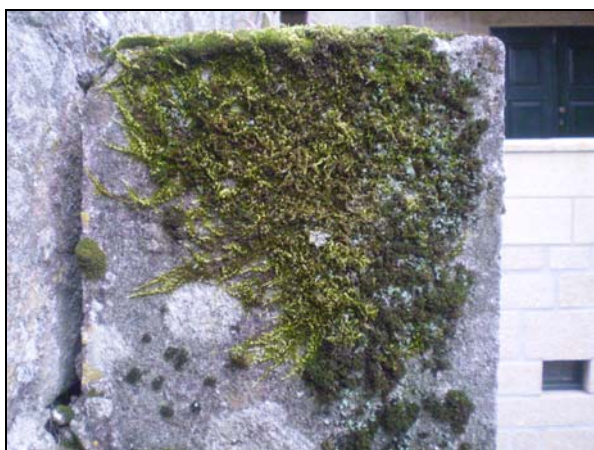
c) Musgo e líquenes no topo do contraforte Sul da fachada Oeste

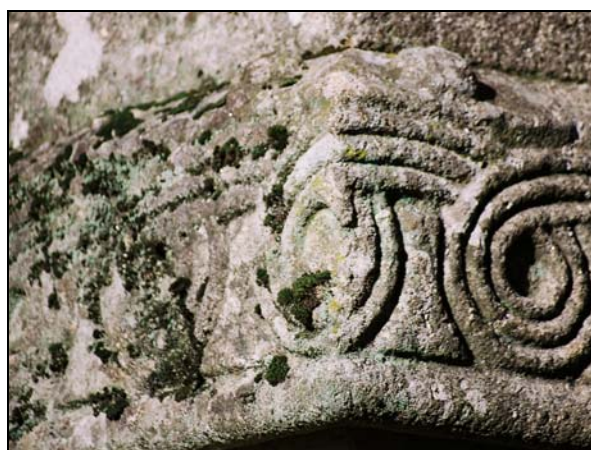
d) Musgos e líquenes no canto entre as fachadas Oeste e Sul

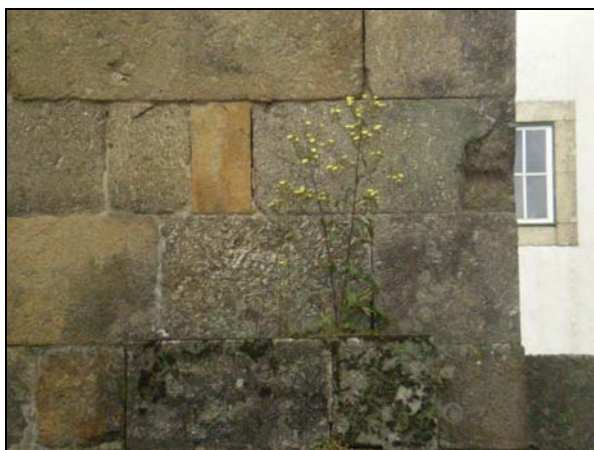
e) Fanerogâmicas no topo do contraforte Sul da fachada Oeste

As plantas superiores (fetos e fanerogâmicas) crescem frequentemente em juntas abertas ou nas que exibem argamassas muito deterioradas, em cornijas e em superfícies planas dos paramentos (Figura 3.14e). O seu crescimento e sobretudo a expansão das raízes conduzem por vezes à fragmentação das pedras, chegando a atingir dimensões apreciáveis.

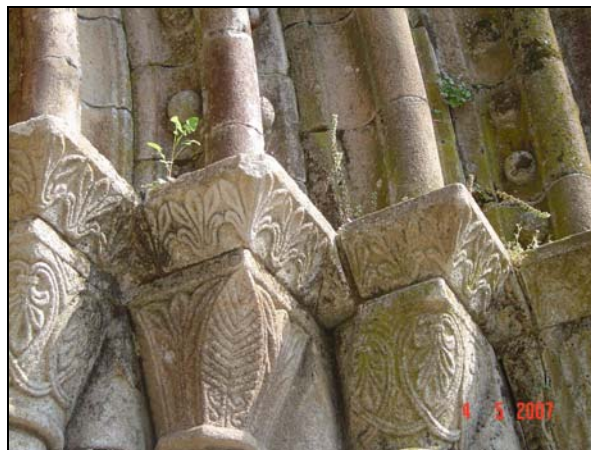
f) Líquenes, algas e fanerogâmicas no portal Oeste

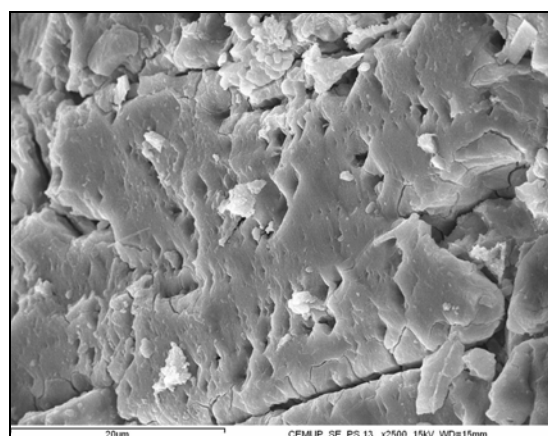
Os estudos por MEV mostraram que alguns dos minerais do granito, designadamente a plagioclase sódica e a biotite, apresentavam sinais evidentes de meteorização (Figura 4.1). As pedras empregues na construção da Igreja de Paço de Sousa exibiam assim meteorização herdada da pedreira na fase de construção do monumento.

b) PS 13 – Plagioclase sódica meteorizada

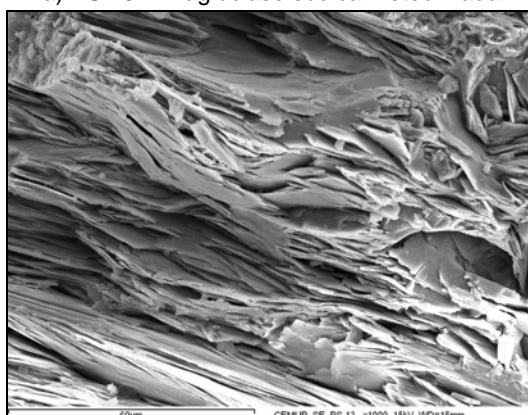
c) PS 13 – Biotite meteorizada com folhetos em forma de amêndoa

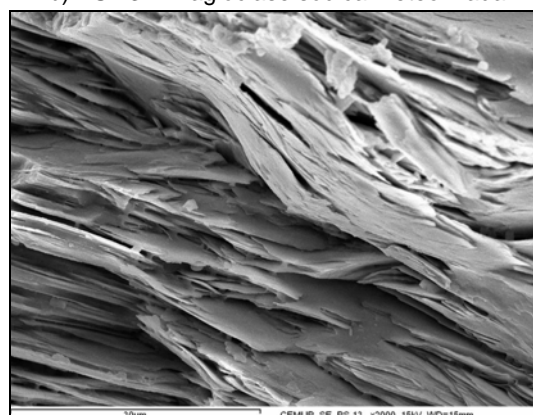
d) PS 13 – Biotite meteorizada com folhetos em forma de amêndoa

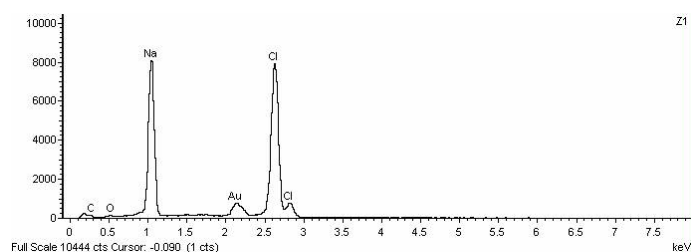
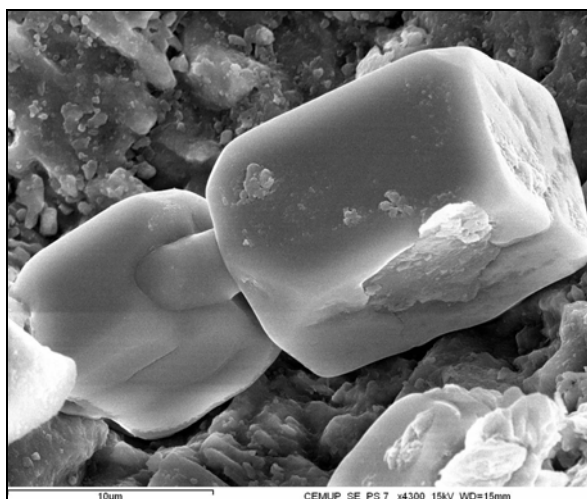
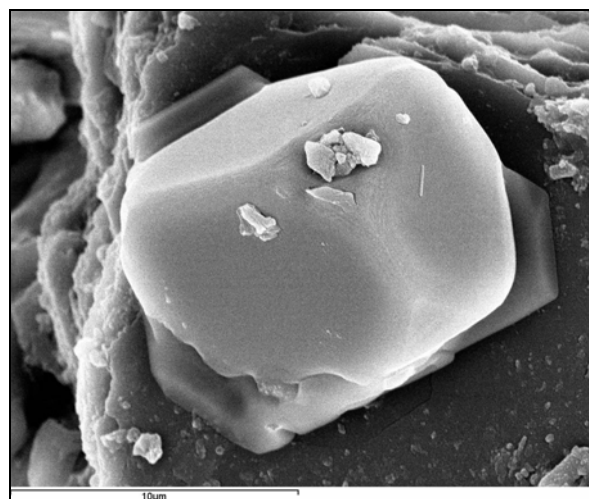
b) PS 7 – Halite – Espectro

c) PS 7 – Cristais paralelepípedos com as formas simples cubo + octaedro e figuras de dissolução

d) PS 27 – Cristal com as formas simples cubo + octaedro

Figura 4.3 – Desagregação granular no portal Oeste. Imagens e espectro de halite obtidos por MEV

A halite apresenta-se sob a forma de cristais euédricos com as formas simples cubo+octaedro (Figuras 4.3a, 4.4a), cristais subédricos com as formas simples cubo+octaedro (Figuras 4.3c, 4.3d), cristais subédricos cúbicos (Figuras 4.4b, 4.4c, 4.4f), cristais subédricos prismáticos (Figuras 4.4a, 4.4b), cristais subédricos exibindo figuras de dissolução (Figura 4.4) e cristais anédricos com figuras de dissolução (Figuras 4.4b, 4.4d, 4.4e).

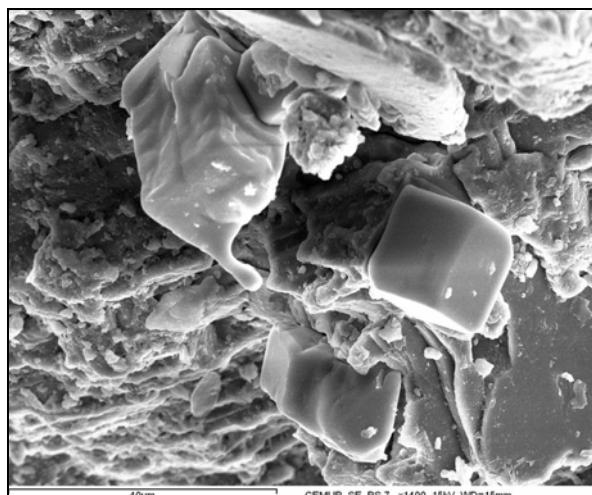
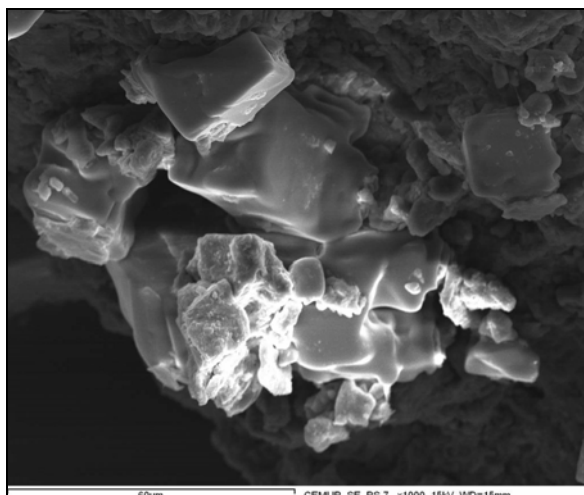
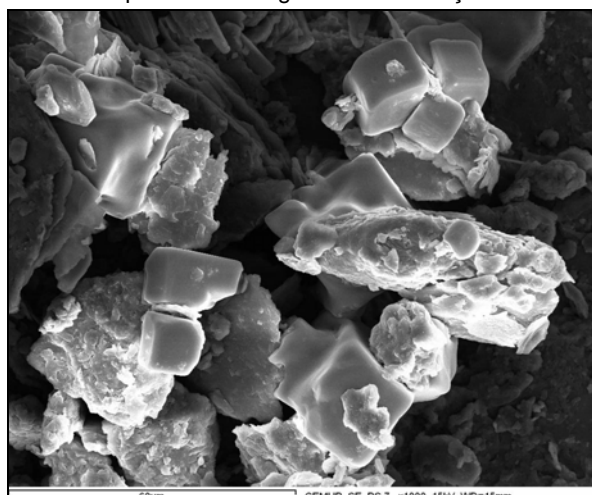
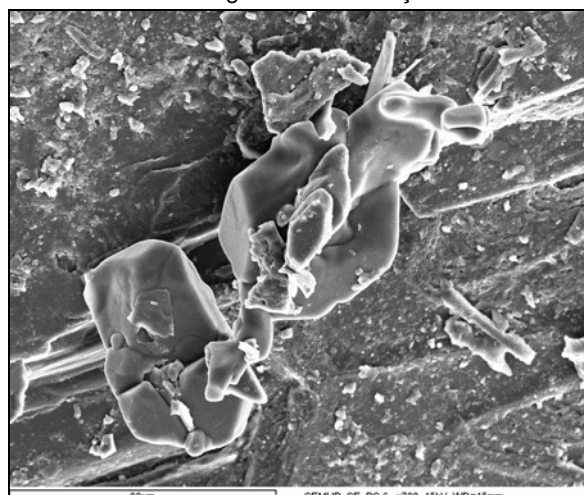
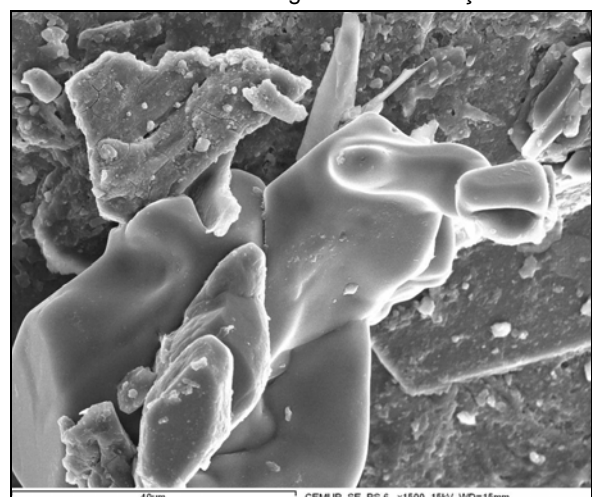
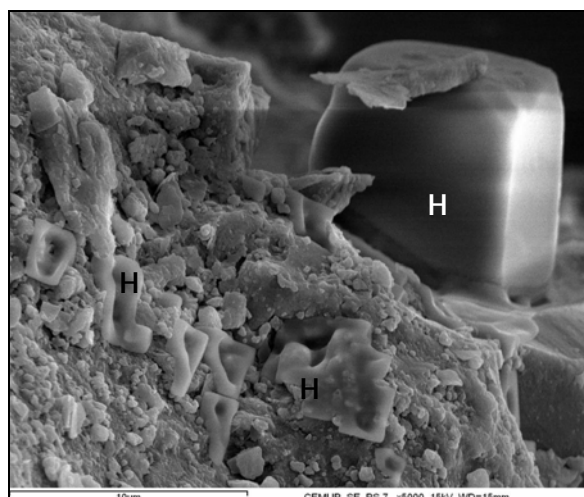
a) PS 7 – Conjunto de cristais cúbicos e prismáticos apresentando figuras de dissolução

b) PS 7 – Cristais cúbicos e cristais subédricos ou anédricos com figuras de dissolução

c) PS 7 – Cristais cúbicos subédricos e cristais subédricos com figuras de dissolução

d) PS 6 – Cristais apresentando figuras de dissolução

e) PS 6 – Cristais apresentando figuras de dissolução

f) PS 7 – Cristal subédrico cúbico e cristais muito dissolvidos (H)

Figura 4.4 – Desagregação granular no portal Oeste. Imagens de halite obtidas por MEV

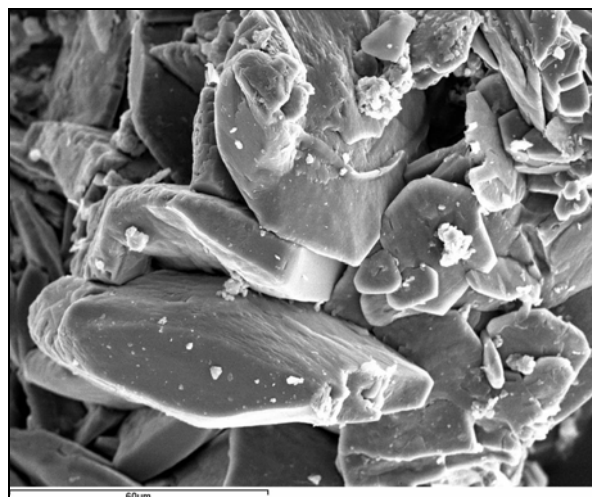
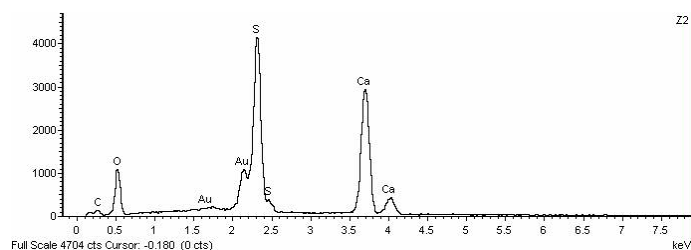
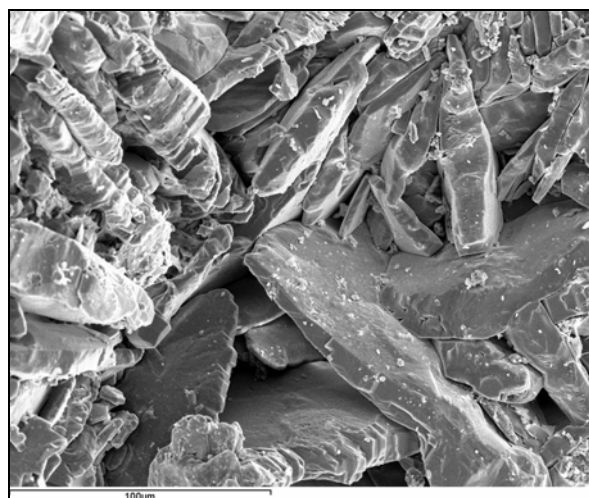
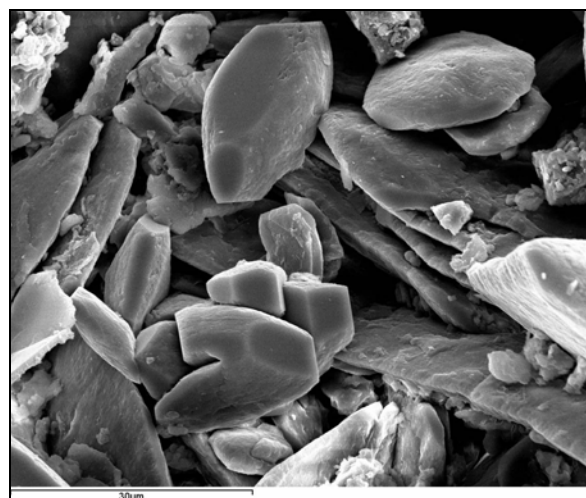
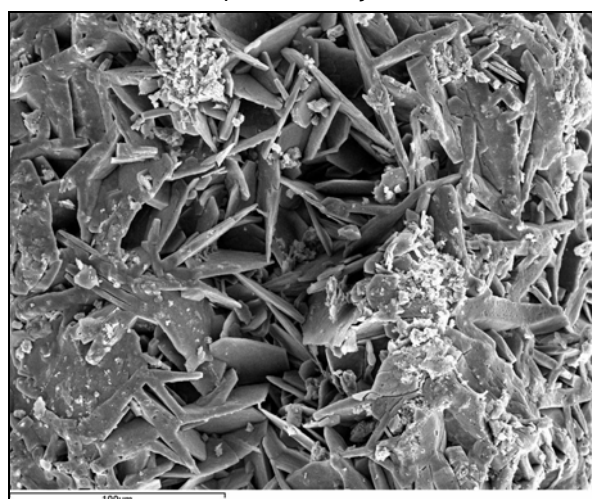
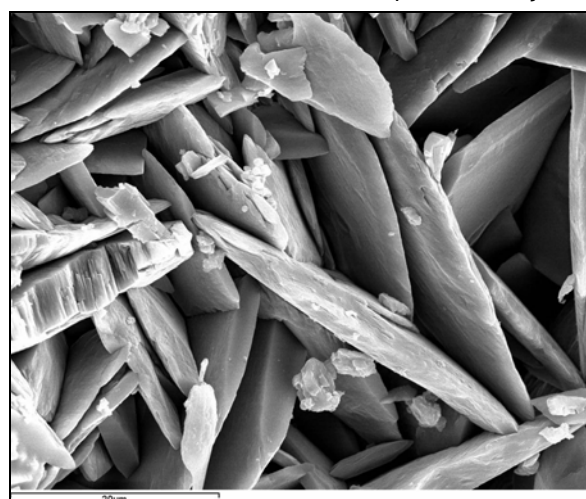
a) PS 8 – Cristais tabulares subédricos em forma de ponta de lança

b) PS 8 – Gesso – Espectro

c) PS 8 – Cristais subédricos tabulares e em forma de ponta de lança

d) PS 8 – Cristais euédricos mais ou menos isométricos e cristais subédricos em forma de ponta de lança

e) PS 8 – Cristais tabulares e lamelares de bordos arredondados entrecruzados, formando rosas do deserto

f) PS 8 – Cristais lamelares de bordos arredondados, formando rosas do deserto

Figura 4.5 – Desagregação granular no portal Oeste. Imagens e espectro de gesso obtidos por MEV

O gesso mostra-se como cristais subédricos tabulares em forma de ponta de lança (Figuras 4.5a, 4.5c, 4.5d, 4.6b), cristais subédricos tabulares (Figuras 4.5a, 4.5c, 4.5d, 4.5, 4.6b, 4.6c), cristais euédricos mais ou menos isométricos (Figura 4.5d), cristais lamelares de bordos arredondados, formando rosas do deserto (Figuras 4.5d, 4.5e, 4.5f), cristais subédricos ou anédricos mais ou menos isométricos (Figuras 4.6a, 4.6f), cristais subédricos tabulares de bordos arredondados (Figura 4.6d), cristais anédricos tabulares (Figura 4.6e) e cristais tabulares de hábito pseudo-hexagonal (Figura 4.6f).

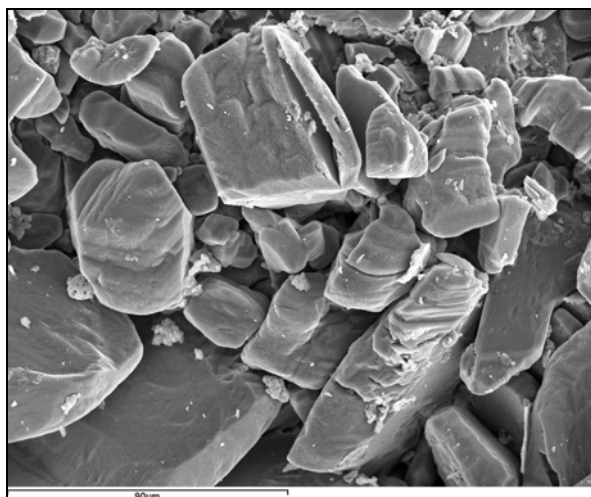
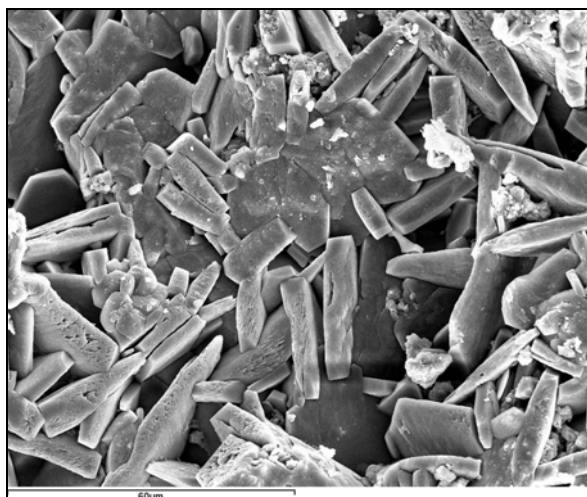
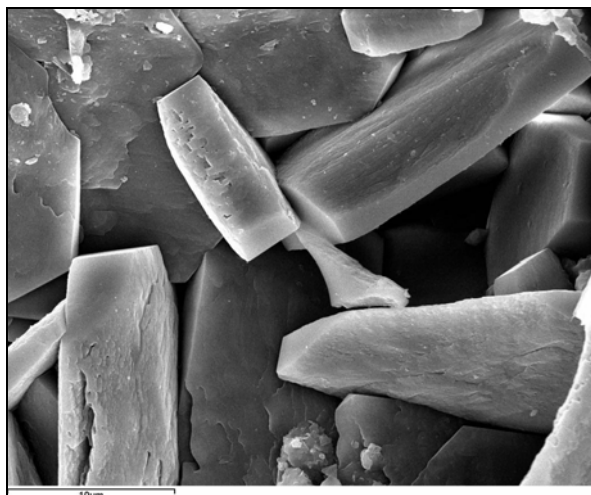
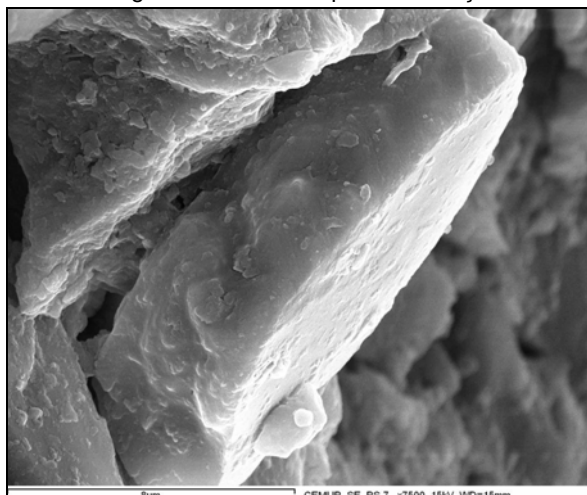
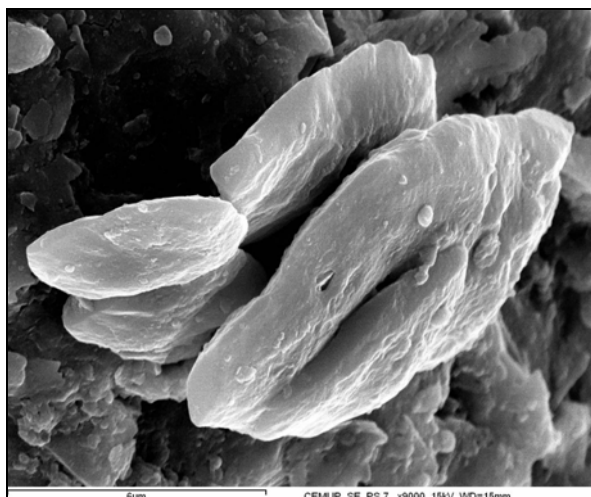
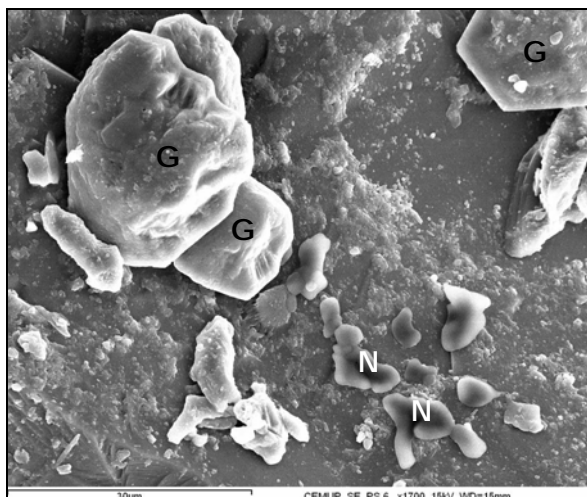
a) PS 8 – Conjunto de cristais de gesso anédricos e subédricos mais ou menos isométricos

b) PS 8 – Conjunto de cristais de gesso subédricos tabulares, alguns em forma de ponta de lança

c) PS 8 – Cristais de gesso subédricos tabulares

d) PS 8 – Cristal de gesso subédrico tabular de bordos arredondados

e) PS 8 – Cristais de gesso anédricos tabulares sobre plagioclase sódica

f) PS 6 – Cristal de gesso tabular com hábito pseudo-hexagonal (G), cristais subédricos mais ou menos isométricos de gesso (G) e cristais anédricos com figuras de dissolução de nitratite (N)

Figura 4.6 – Desagregação granular no portal Oeste. Imagens de gesso e da nitratite obtidas por MEV

A nitratite cristaliza em muito menor quantidade do que a halite e o gesso, aparecendo como cristais subédricos com figuras de dissolução (Figura 4.7a) e sob a forma de cristais anédricos integralmente delimitados por figuras de dissolução (Figuras 4.6f, 4.7c, 4.7d).

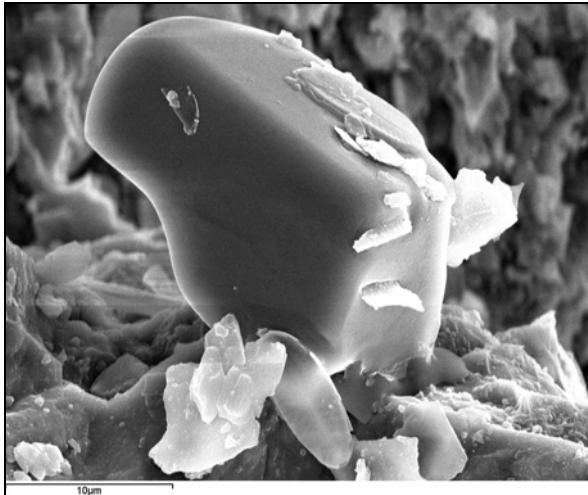
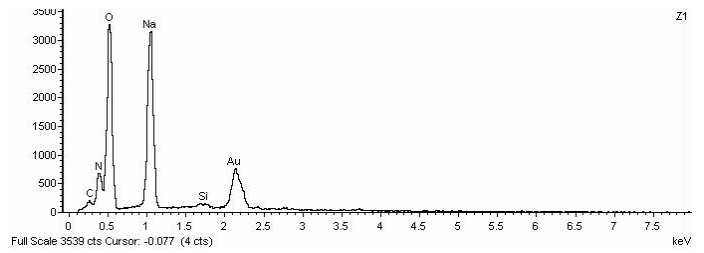
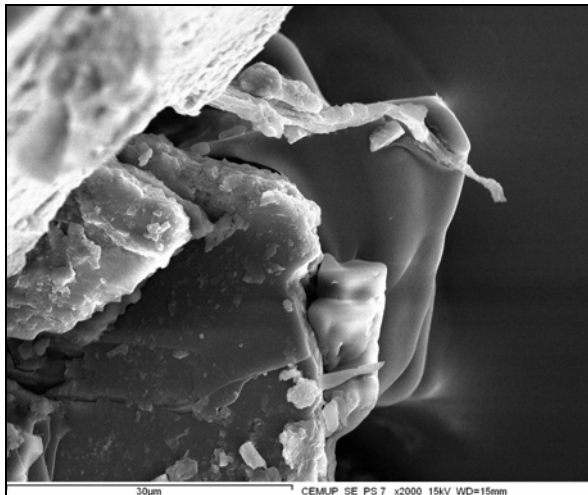
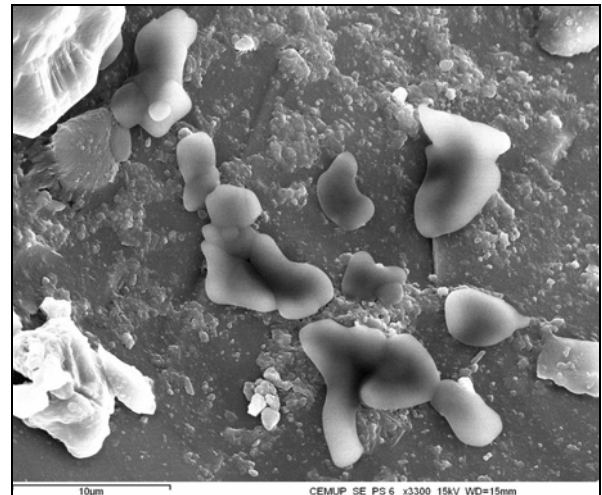
a) PS 27 – Cristal de nitratite subédrico com figuras de dissolução sobre quartzo e duas diatomáceas

b) PS 27 – Nitratite – Espectro

c) PS 7 – Cristais anédricos de nitratite integralmente delimitados por figuras de dissolução

d) PS 6 – Cristais anédricos de nitratite integralmente delimitados por figuras de dissolução

A colonização biológica é pouco intensa. Foram observadas diatomáceas na amostra PS 27 (Figuras 4.7a, 4.9c, 4.9d, 4.9e, 4.9f), frequentemente sobre ou próximo de alguns minerais de sais solúveis, nomeadamente a nitratite (Figura 4.7a) e a halite (Figura 4.9c, 4.9d).

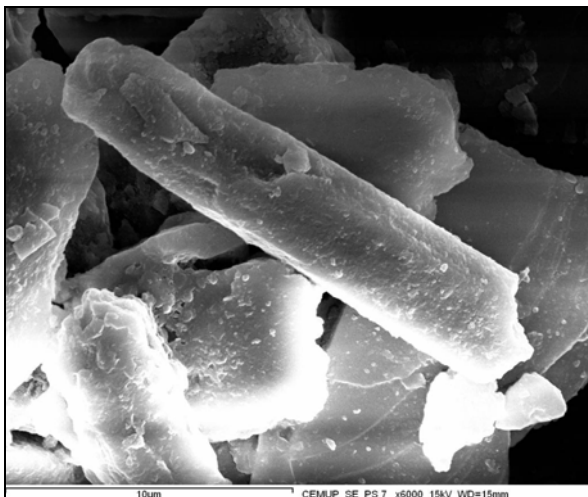
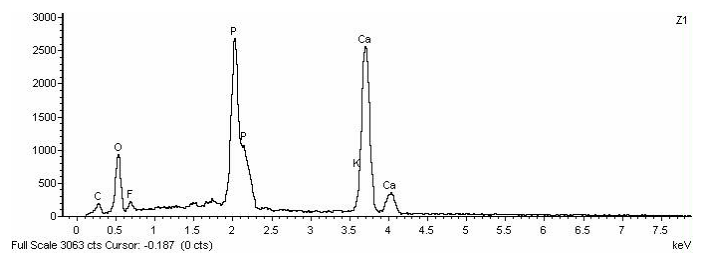
e) PS 7 – Cristal prismático subédrico de fosfato de cálcio

f) PS 7 – Fosfato de cálcio – Espectro

Figura 4.7 – Desagregação granular no portal Oeste. Imagens e espectros de nitratite e fosfato de cálcio obtidos por MEV

Observaram-se ainda alguns cristais prismáticos subédricos constituídos por fosfato de cálcio na amostra PS 7 (Figura 4.7e). Não foi possível classificá-los, uma vez que a microscopia electrónica de varrimento não permite distinguir minerais com diferentes graus de hidratação e, pelo facto de serem em número muito reduzido, não se justificar a difracção de raios X, dado que a mesma não detecta os picos que possibilitam a sua identificação.

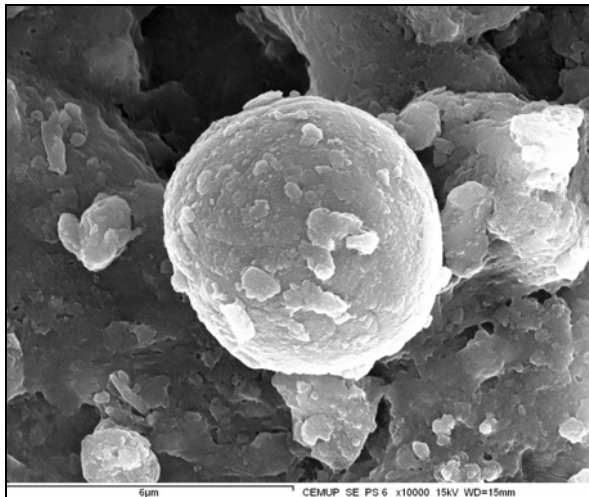
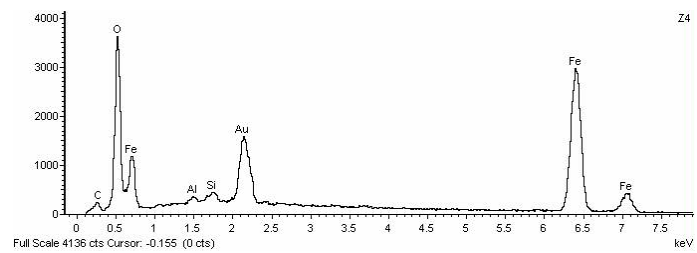
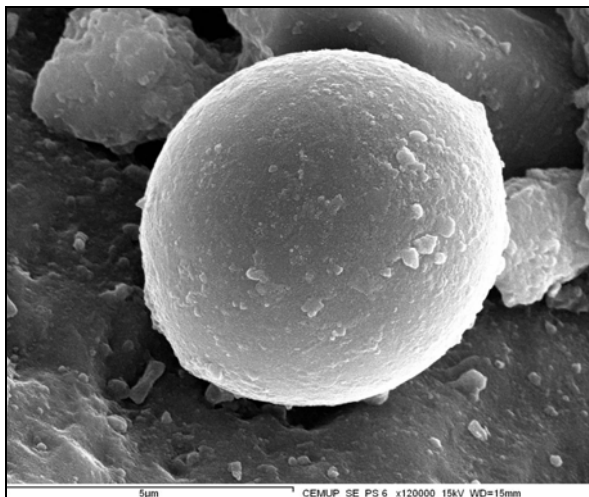
a) PS 6 – Cinza volante constituída por óxido de ferro

b) PS 6 – Cinza volante constituída por óxido de ferro – Espectro

c) PS 27 – Cinza volante de superfície lisa constituída por silício e alumínio

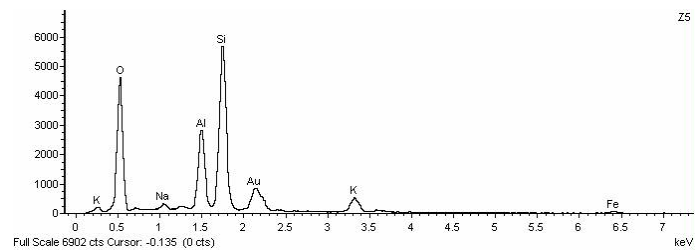
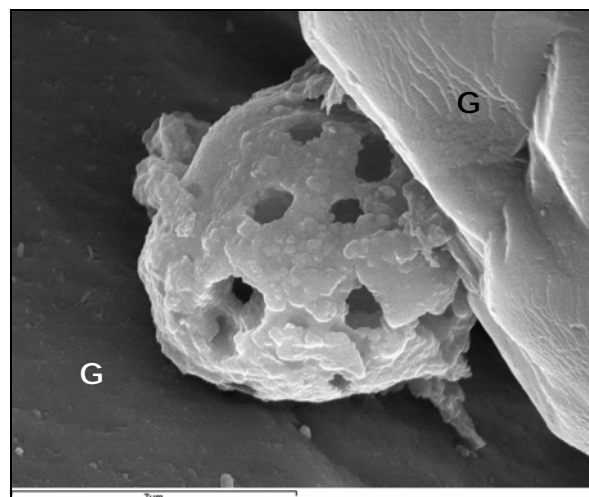
d) PS 8 – Cinza volante de superfície lisa – Espectro

e) PS 8 – Cinza volante porosa de natureza carbonosa entre cristais lamelares de gesso (G)

Figura 4.8 – Desagregação granular no portal Oeste. Imagens e espectros de cinzas volantes obtidos por MEV

Identificaram-se ainda raras cinzas volantes de composição diversa. Uma cinza volante de superfície rugosa constituída por óxido de ferro (Figura 4.8a), uma cinza volante de superfície lisa, essencialmente constituída por silício e alumínio (Figura 4.8c) e uma cinza volante porosa de natureza carbonosa (Figura 4.8e). Os dois últimos tipos de cinzas volantes partículas estão associados à queima incompleta de combustíveis fósseis como o carvão, o petróleo ou seus derivados. A cinza volante de óxido de ferro poderá estar ligada à queima de sucata na Siderurgia Nacional localizada no concelho da Maia.

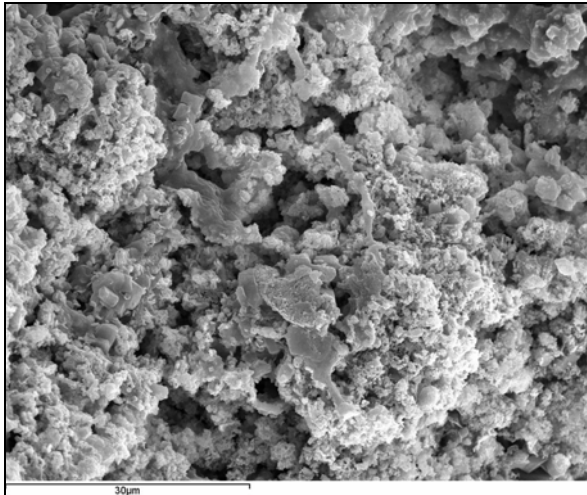
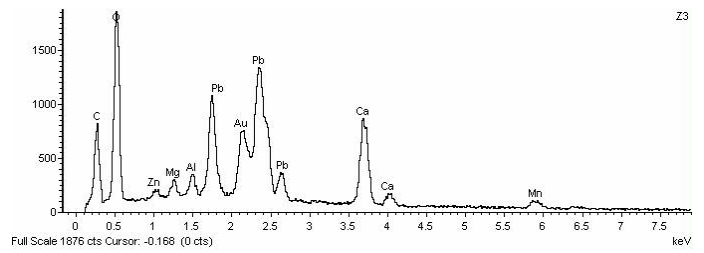
a) PS 8 – Agregado pulverulento constituído por óxido de chumbo e carbonato de cálcio

b) PS 8 – Espectro do agregado pulverulento

Detectou-se ainda a presença de óxido de chumbo na amostra PS 8 (Figura 4.9a). A presença deste composto químico poderá ter eventualmente resultado da aplicação de tintas ou de produtos de conservação anteriormente aplicados (consolidantes).

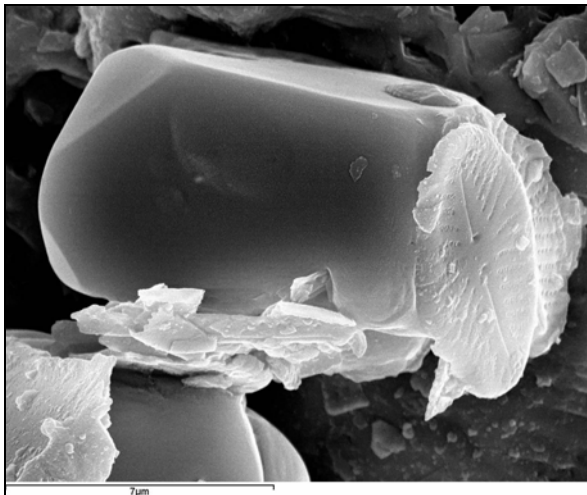
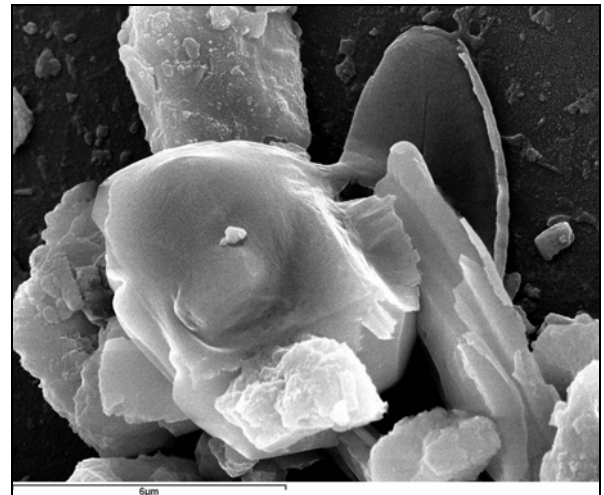
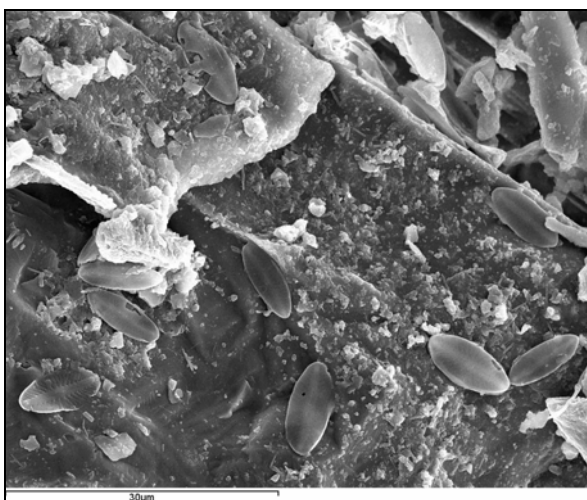
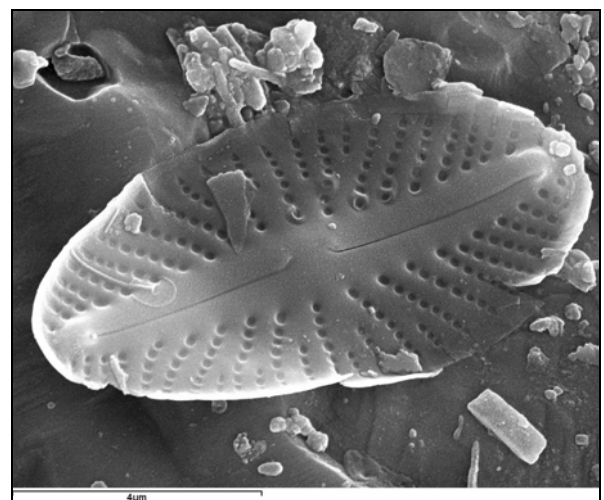
c) PS 27 – Diatomácea sobre cristal de halite com as formas simples cubo + octaedro

d) PS 27 – Diatomácea sobre cristal anédrico de halite

e) PS 27 – Conjunto de diatomáceas

f) PS 27 – Diatomácea

Figura 4.9 – Desagregação granular no portal Oeste. Imagens e espectro de agregado pulverulento de óxido de chumbo e carbonato de cálcio e imagens de diatomáceas obtidos por MEV

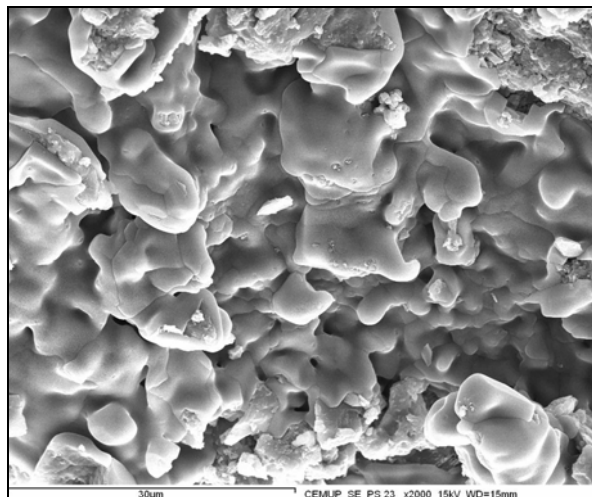
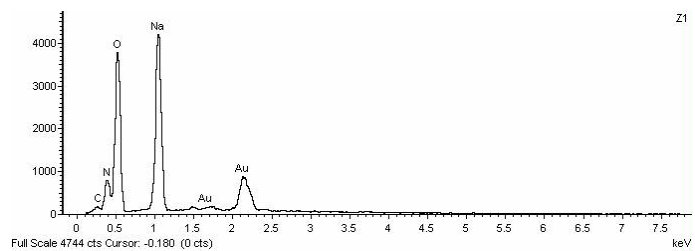
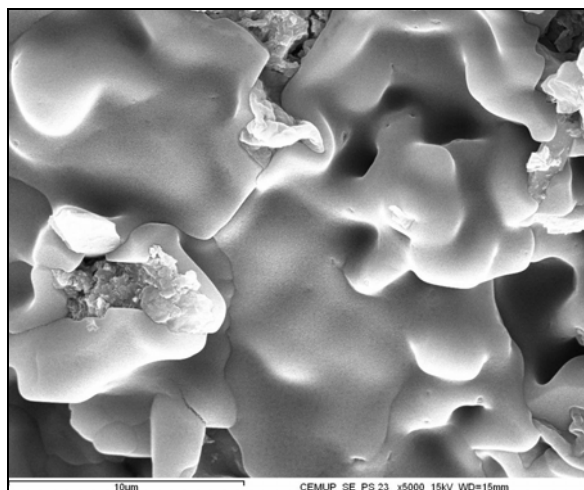
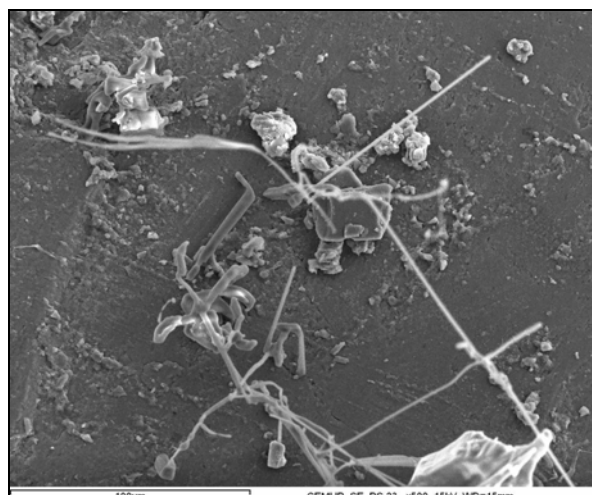
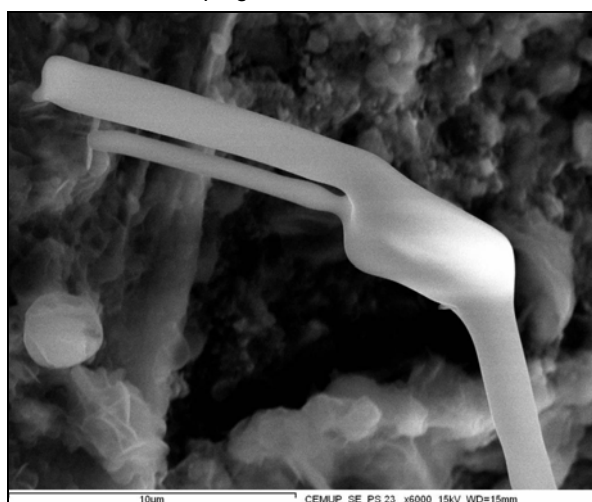
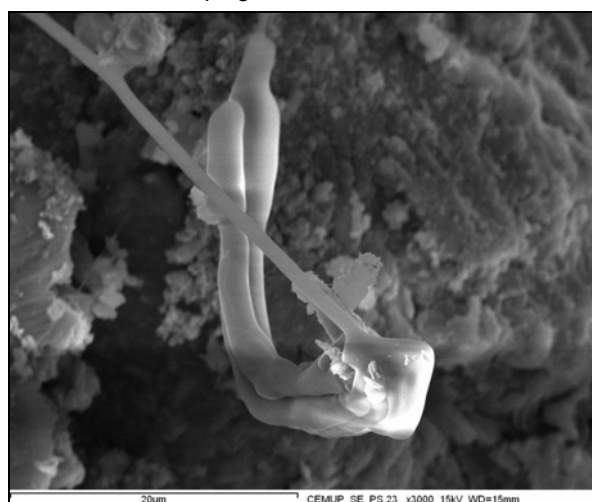
A nitratite aparece sob a forma de cristais anédricos integralmente delimitados por figuras de dissolução (Figuras 4.10a, 4.10c), cristais aciculares (Figuras 4.10d, 4.10f, 4.11a, 4.11c, 4.11d), cristais em forma de pêlo (Figuras 4.10d, 4.10e, 4.10f, 4.11a, 4.11b, 4.11c, 4.11d), cristais subédricos prismáticos com figuras de dissolução (Figura 4.11b), cristais anédricos mais ou menos isométricos totalmente delimitados por figuras de dissolução (Figura 4.11b) e de um filme constituído também por halite, evidenciando figuras de dissolução (Figura 4.14d).

a) PS 23 – Cristais com figuras de dissolução sobre plagioclase sódica

b) PS 23 – Nitratite – Espectro

c) PS 23 – Cristais com figuras de dissolução sobre plagioclase sódica

d) PS 23 – Cristais aciculares e em forma de pêlo sobre plagioclase sódica

e) PS 23 – Cristais em forma de pêlo exibindo figuras de dissolução

f) PS 23 – Cristal acicular e cristais em forma de pêlo

Figura 4.10 – Desagregação granular na parede Norte da capela-mor. Imagens e espectro da nitratite obtidos por MEV

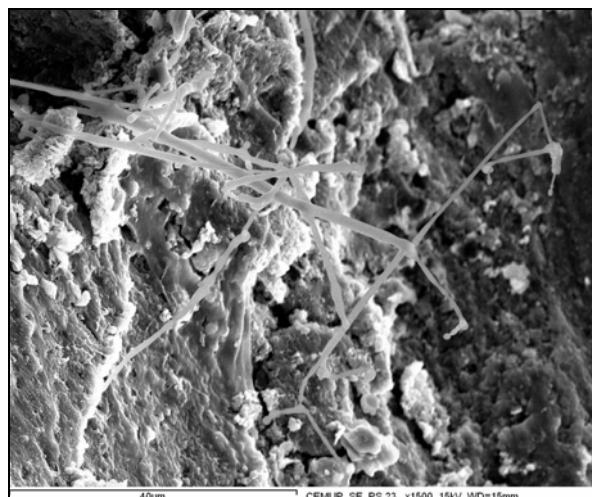
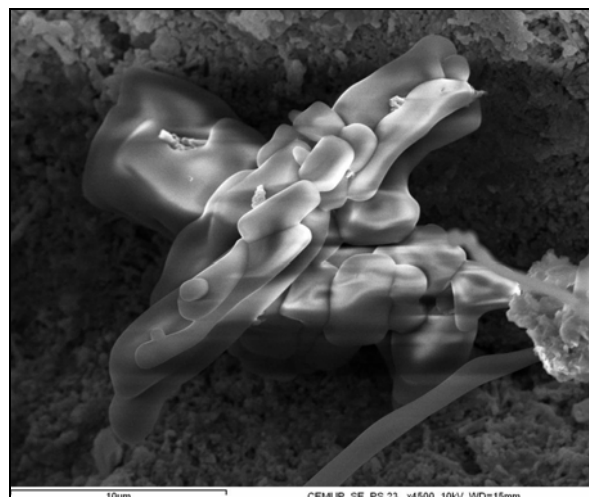
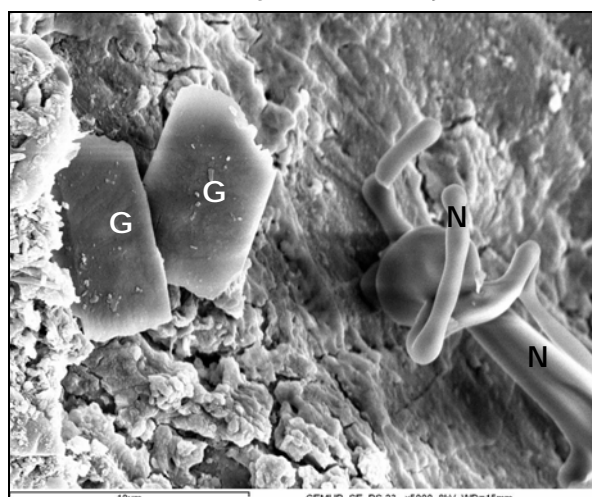
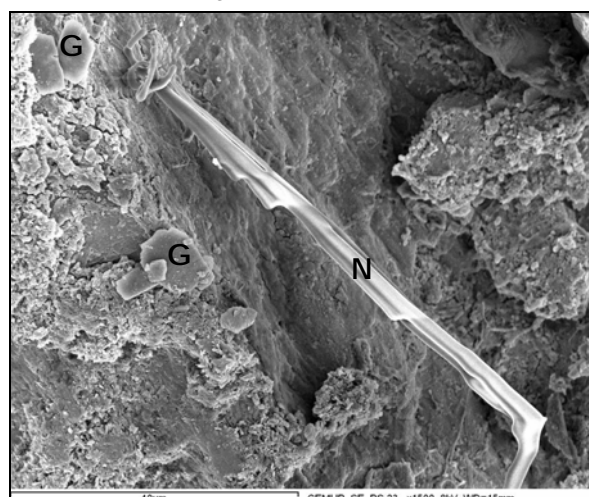
a) PS 23 – Cristais aciculares de nitratite em forma de pelo com figuras de dissolução

b) PS 23 – Cristais de nitratite com figuras de dissolução, anédricos e alguns com tendência isométrica

c) PS 23 – Cristal acicular de nitratite (N), cristais em forma de pêlo de nitratite (N) e cristais de gesso subédricos tabulares (G)

d) PS 23 – Cristal acicular de nitratite (N), cristais em forma de pêlo de nitratite (N) e cristais de gesso subédricos tabulares (G)

Figura 4.11 – Desagregação granular na parede Norte da capela-mor. Imagens de nitratite e do gesso obtidas por MEV
